Orden de 5 de junio de 2024, por la que se dispone la publicación de la Orden de 11 de septiembre de 2023 por la que se resuelve la aprobación definitiva de la Modificación núm. 20 del PGOU de El Ejido

Tercero. La presente modificación tiene por objeto incorporar 15 nuevos elementos a la Carta Arqueológica del PGOU de El Ejido, derivados de los recientes hallazgos arqueológicos realizados en el municipio, siendo procedente establecer las medidas protectoras adecuadas para evitar acciones que puedan degradar los restos o su entorno. Los bienes que se incorporan se localizan principalmente en suelo no urbanizable, e incluyen yacimientos megalíticos, de época romana, elementos relacionados con infraestructuras del agua y elementos defensivos de la guerra civil.

La presente innovación incorpora un total de 15 elementos nuevos a proteger en el Volumen VIII.- Carta Arqueológica, que son los siguientes:

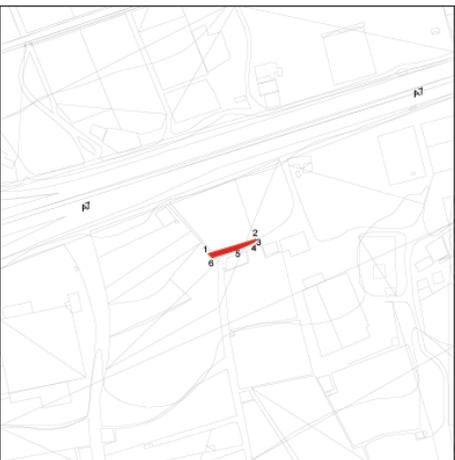
ALJIBE BLANCO

Yacimiento: Aljibe "Blanco" CO-1058
Escala 1:5000 cm
Nivel de protección: Conservación Integral.

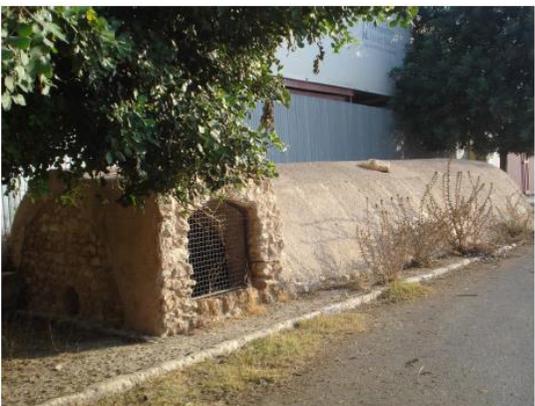
ALJIBE BLANCO. 2.

. Descripción del yacimiento:
Situado en el paraje Derramadero de Onayar en el margen de un camino y junto a edificio industrial. El aljibe está construido de piedra y mortero, enlucida al interior y revocado al exterior. Morfológicamente es un aljibe de paredes subterráneas y cubierta de bóveda ligeramente apuntada. El sistema para la recogida de agua esta desaparecido. Tiene unas medidas de 10,90 x 3,80
Su estado de conservación es medio ya que se actuó con un proyecto de restauración y conservación, manteniéndose exteriormente en un estado aceptable, necesitando de una actuación interior para su posible puesta en valor.

. Grado de Conservación:
Destruído () Parcialmente destruido () Bajo () Medio (X) Alto ()

. Causas y agentes degradantes:
. Agentes Naturales.
. Agentes humanos: obras privadas.

. Propuestas de conservación:
. Consolidación.
. Limpieza.
. Adecuación de entorno inmediato.

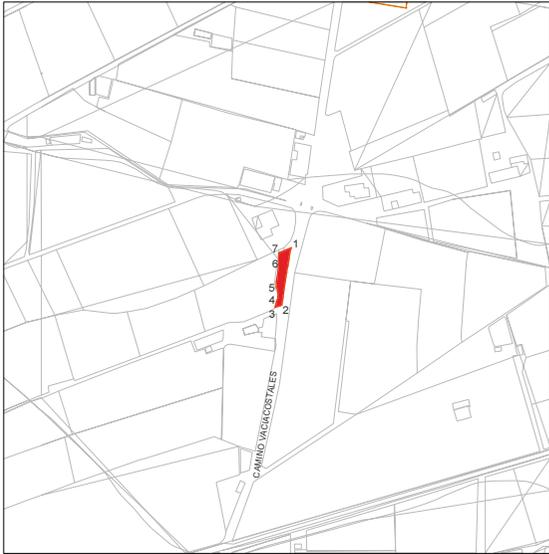
ALJIBE VACIA COSTALES

Yacimiento: Aljibe Vacía Costales CO-1059
Escala 1:5000 cm
Nivel de protección: Conservación Integral.

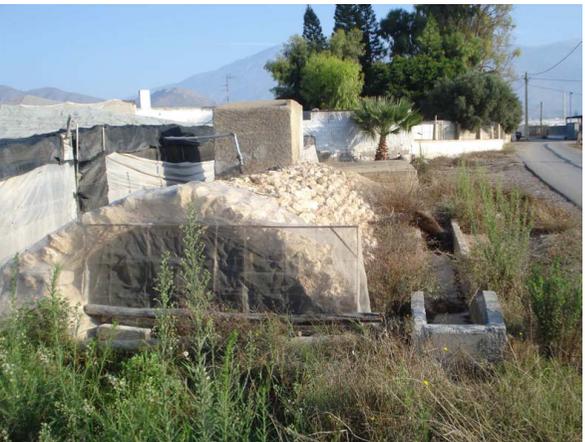
ALJIBE VACIACOSTALES. 1.

. Descripción del yacimiento:
 Situado junto al camino de Vaciacostales un poco al norte de su cruce con el camino viejo de Adra. El aljibe está construido de piedra y mortero., careciendo de revestimiento exterior. Morfológicamente es un aljibe de paredes subterráneas y cubierta de bóveda amplia y abierta. Tiene unas medidas aproximadas de 9,80 x 3,75 m.
 El sistema para la recogida de agua parece consistir en un cuerpo lateral a modo de cisterna, al que llegaría el agua mediante sistema de acequias.
 Actualmente se encuentra construida una balsa cubierta anexada totalmente a la parte norte e incluso parte del cuerpo dedicada a albergar motor de extracción se apoya en el aljibe.

. Grado de Conservación:
 Destruído () Parcialmente destruido (X) Bajo () Medio () Alto ()

. Causas y agentes degradantes:
 . Agentes Naturales.
 . Agentes humanos: Uso y obras privadas.

. Propuestas de conservación:
 . Restauración.
 . Consolidación.
 . Limpieza.
 . Adecuación de entornos.

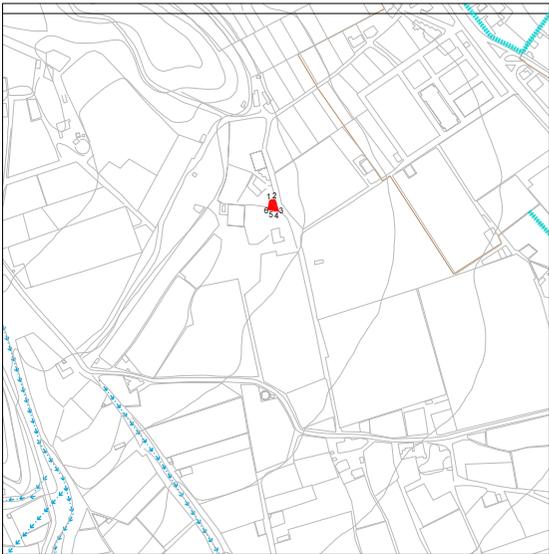
ALJIBE PAMPANICO II

Yacimiento: Aljibe Pampanico II CO-1060
Escala 1:5000 cm
Nivel de protección: Conservación Integral.

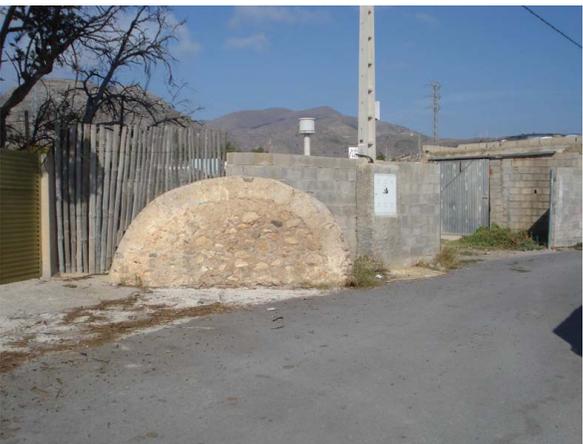
ALJIBE PAMPANICO II. 1.

. Clasificación cultural:
Genérica: MEDIEVAL
Específica: INDETERMINADO
 . Tipología:
Genérica (funcionalidad): OBRAS Y EDIFICIOS PÚBLICOS
Específica: ALJIBE
 . Descripción del yacimiento:
 Situado en un entorno de cultivos bajo invernadero, junto a Calle Isla Cabrera. El aljibe está construido de piedra y mortero de cal. Parcialmente restaurado. Morfológicamente es un aljibe de paredes subterráneas y cubierta de bóveda amplia y abierta con unas dimensiones aproximadas de 9,50 X 4,20. No quedan vestigios del sistema para la recogida de agua. Existe un lumbrera cegada en la cubierta. Junto al aljibe existe un pequeño abrevadero.
 En épocas recientes se han construidos elementos de cerramiento con bloques de hormigón a modo de delimitación de propiedad que apoyan directamente sobre el aljibe.. Asimismo se observa que se utiliza como deposito para riego de explotación agrícola colindante.

. Grado de Conservación:
 Destruído () Parcialmente destruido () Bajo () Medio (X) Alto ()
 . Causas y agentes degradantes:
 . Agentes Naturales.
 . Agentes humanos: Uso y obras privadas.
 . Medidas de conservación adoptadas:

. Enumeración:
 . Agentes naturales.
 . Obras privadas: desarrollo de áreas agrícolas.
 . Incidencia previsible:
 - Evolución del las construcciones modernas que invaden el entorno inmediato y apoyan directamente sobre el aljibe así como el cerramiento de la parcela, lo que imposibilitaría el acceso a esta y al aljibe.
 . Propuestas de conservación:
 - Restauración
 . Consolidación..
 . Limpieza.
 . Adecuación de entornos.

Paralización obras de cerramiento de parcela en que se ubica el aljibe así como cualquier actuación que impida el acceso al mismo.

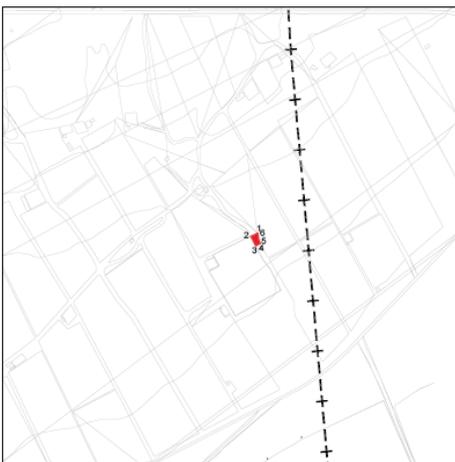
ALJIBE SAN AGUSTIN

Yacimiento: Aljibe San Agustín CO-1061
Escala: 1:5000 cm
Nivel de protección: Conservación Integral.

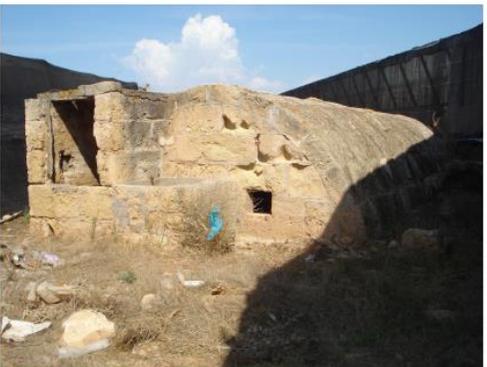
ALJIBE SAN AGUSTIN. 1.

. **Causas y agentes degradantes:**
. Agentes Naturales.
. Agentes humanos: obras privadas.

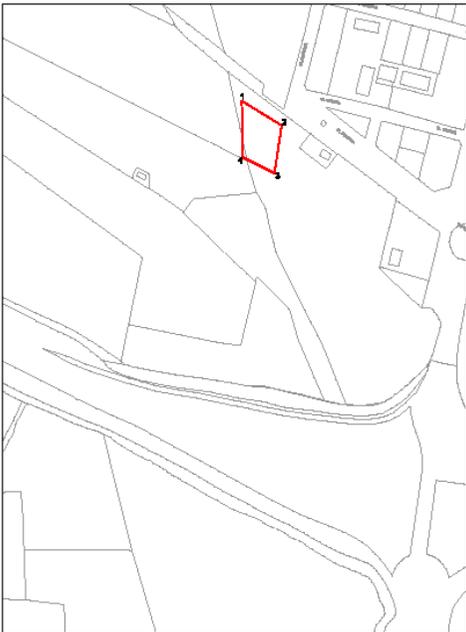
CANTERA DE ORIGEN ROMANO Nº2 PARQUE DE LA CAÑADA

Yacimiento: Cantera romana nº2 Parque Cañada CO-1063
Escala
Nivel de protección: Conservación Integral.

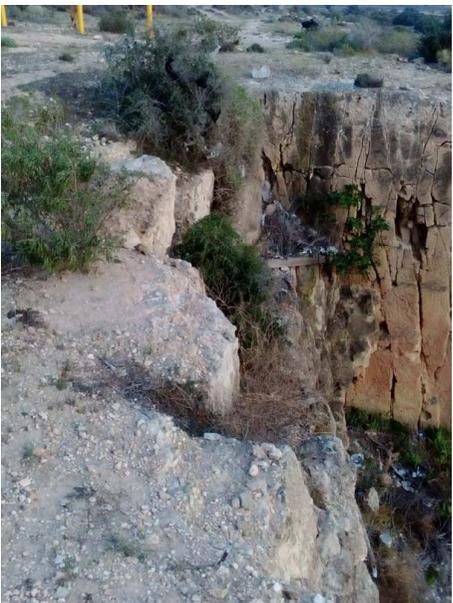
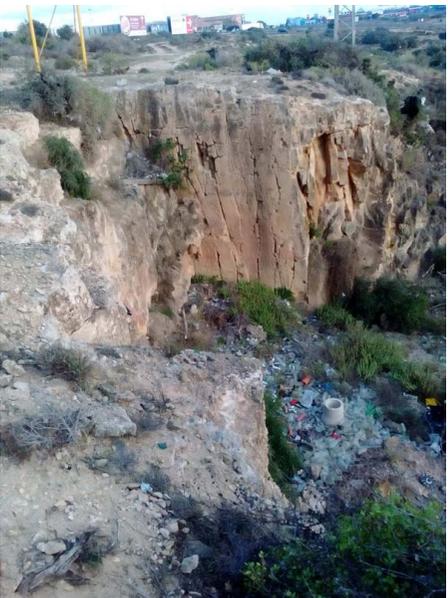
CANTERA DE PIEDRA ROMANA Nº 2

. Causas y agentes degradantes:
 . Agentes Naturales.
 . Agentes humanos: Uso y obras.

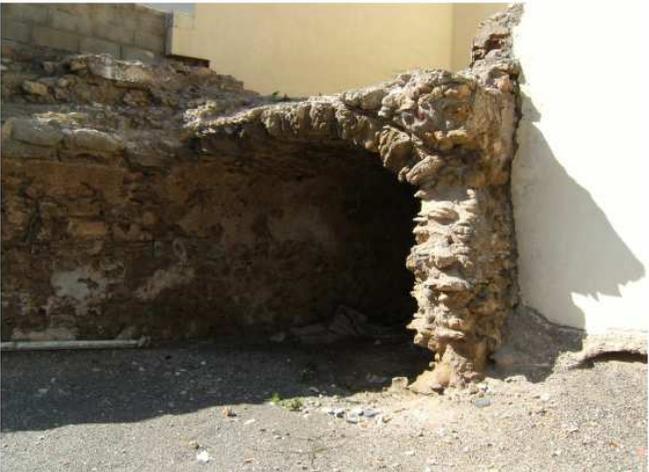
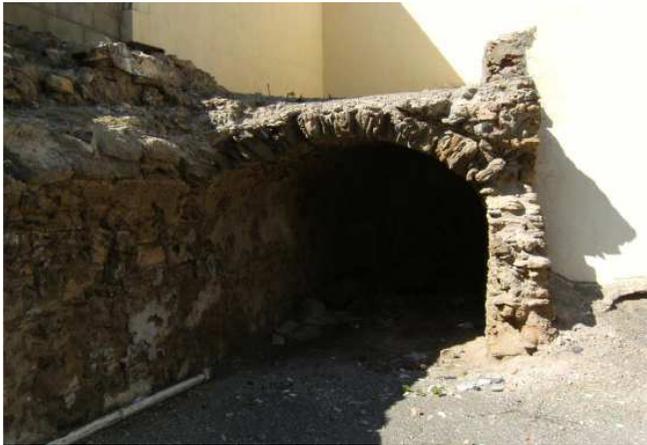
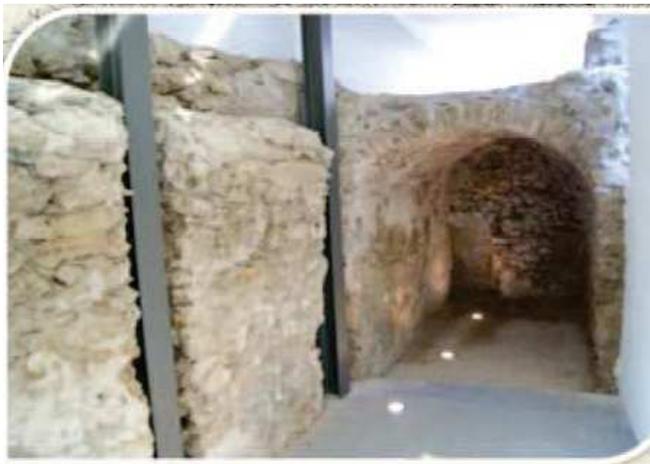
Restos antes de la intervención mediante su inclusion en edificio del mercado

Restos de la Fortaleza en la situación actual

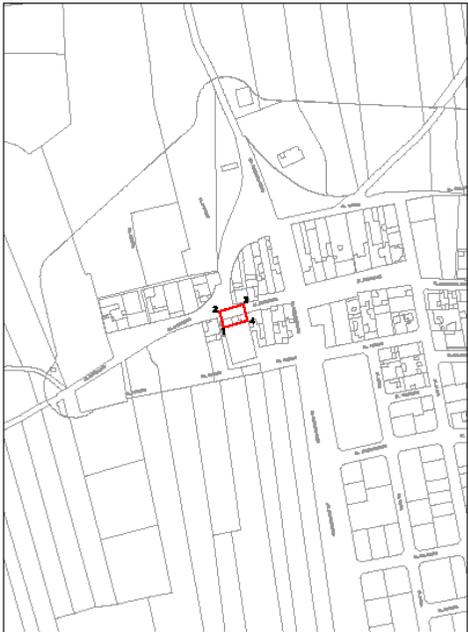
MANANTIAL DE AGUA DE GUARDIAS VIEJAS

Yacimiento: Manantial de agua de Guardias Viejas CO-1067
Escala
Nivel de protección: Conservación Integral.

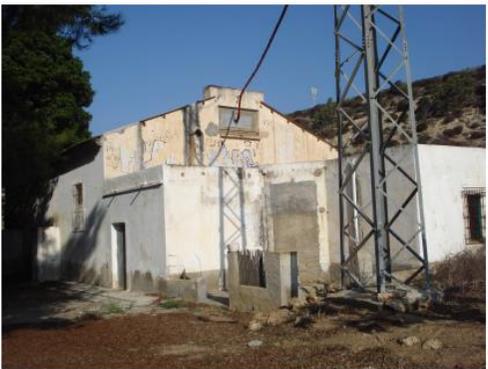
1. Elevador Canal de san Fernando

. Causas y agentes degradantes:
. Agentes Naturales.
. Agentes humanos: Usos y obras privadas.

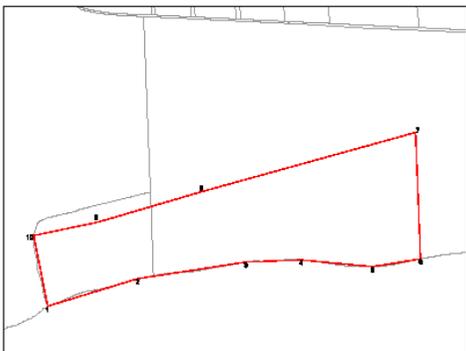
CONCHEROS DE MUREX EN PUNTA ENTINAS

. Grado de Conservación:
 Destruído () Parcialmente destruido (X) Bajo () Medio () Alto ()
 . Causas y agentes degradantes:
 . Agentes Naturales.
 . Agentes humanos: Uso y obras.
 . Medidas de conservación adoptadas:
 -No se han adoptado.

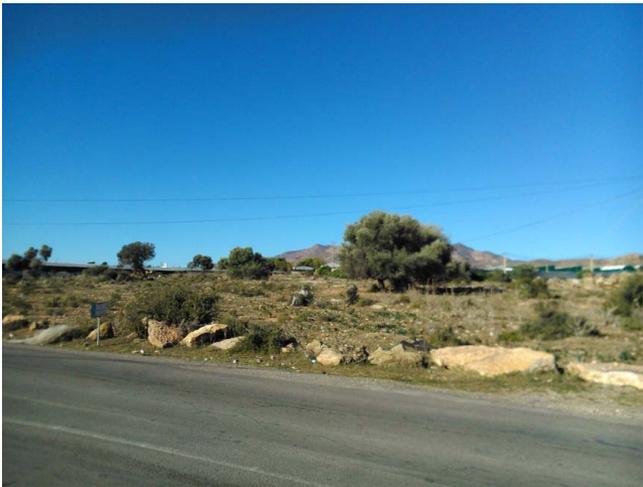
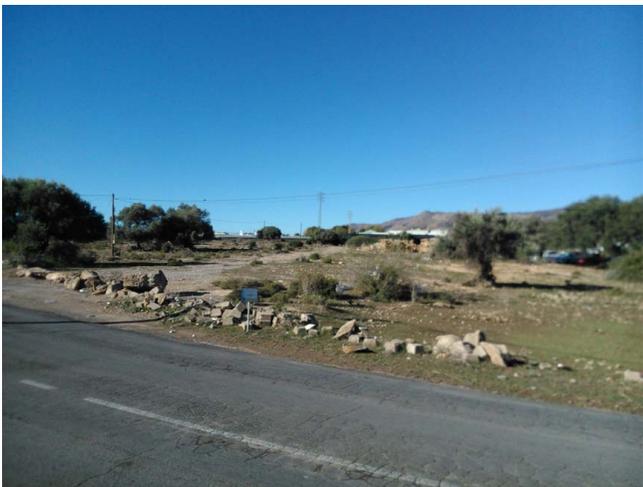
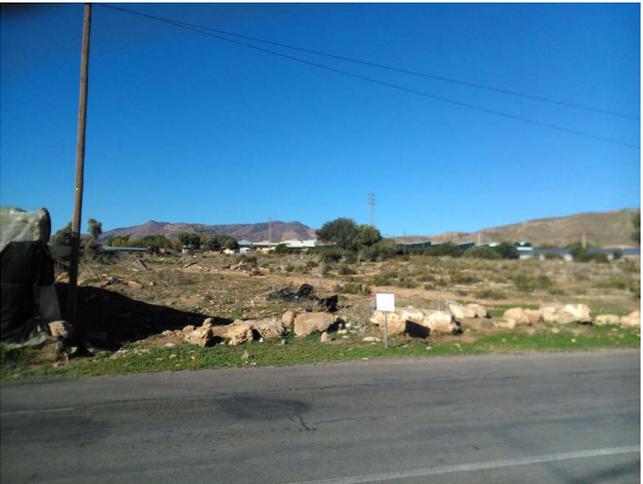
IMAGENES DESDE CAMINO IRYDA
